Exposición de motivos para la mejora de las condiciones de habitabilidad y seguridad en el Parque de Bomberos de Manilva

Parque de Bomberos de Manilva

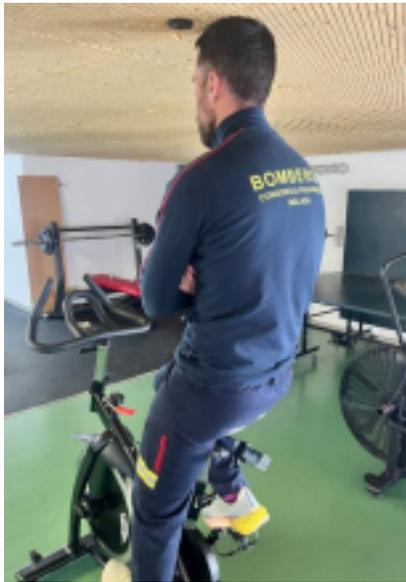
-El gimnasio, que es esencial para mantener la condición física de los bomberos, se encuentra en una zona donde la altura imposibilita la realización de gran mayoría de ejercicios, como evidencia la foto, contraviniendo el artículo 4 del RD 486/1997, que exige condiciones de seguridad y habitabilidad en los lugares de trabajo.

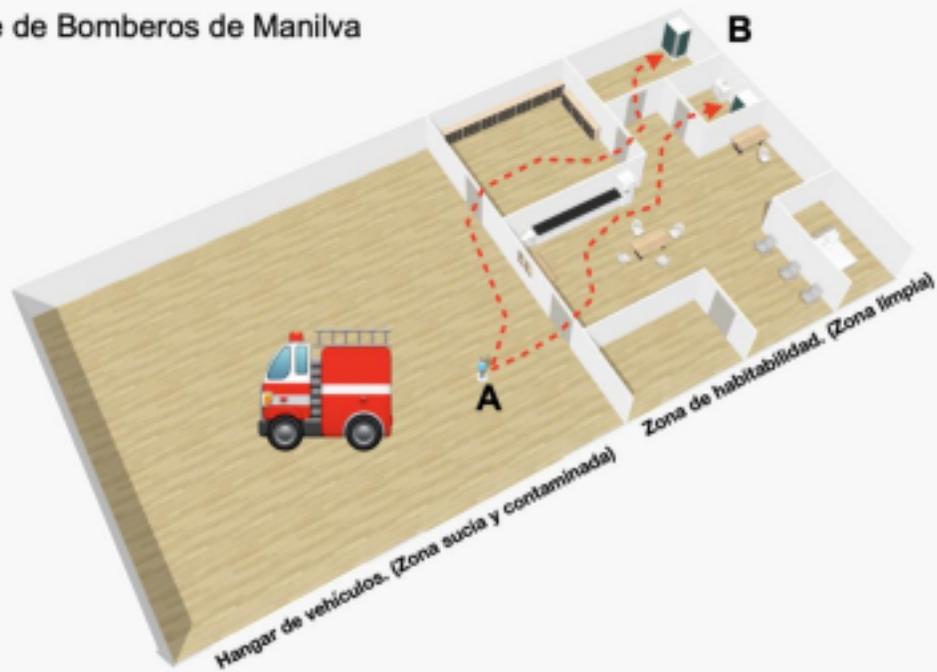
-Contaminación de zonas limpias permanente a la llegada de una intervención ya que las duchas se encuentran en la zona de limpio, teniendo que pasar si o si por la zona de taquillas de limpio o por salón. (Recorridos del punto A al B)

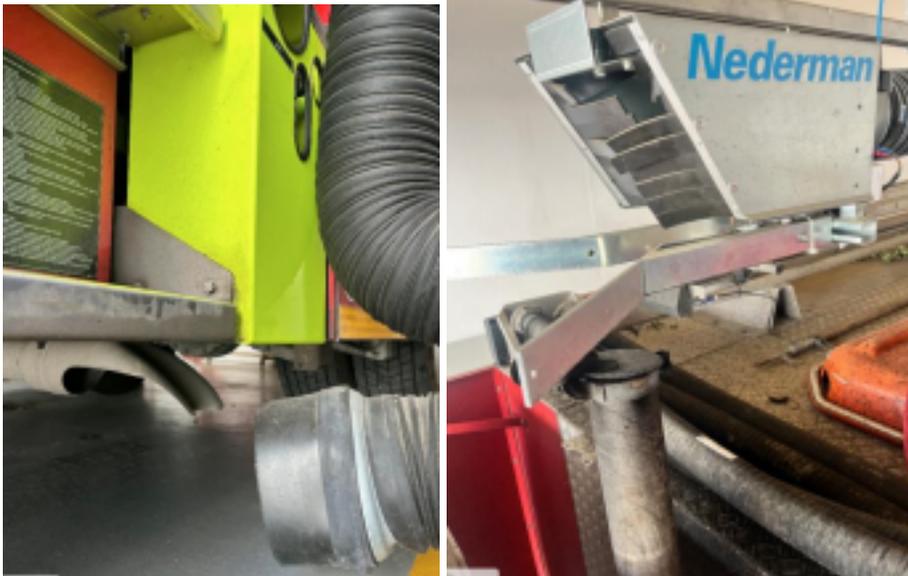
-Sistema de ventilación y extracción de humo del garaje ineficaz impidiendo que en días de lluvia podamos hacer la revisión de vehículos con normalidad, con la consiguiente inhalación de humo tóxico que generan los vehículos estando en funcionamiento el tiempo necesario para su revisión.

En la imagen de la izquierda se puede ver como el tubo de salida de gases del vehículo no se introduce en el sistema de escape de humos, (en su día nos dijo la empresa instaladora que se debería de modificar el tubo de escape para dar solución al problema). A día de hoy el sistema es ineficaz y no extrae los humos cuando el camión está dentro.

En la imagen de la derecha la salida lateral de extracción de humo debería cubrir en su totalidad el escape del vehículo. (existe una diferencia entre ambos sistemas que anula la extracción de humos)

Por todo ello ambos sistemas de extracción resultan inválidos con el consecuente riesgo de intoxicación que se genera cuando se realizan revisiones en el interior al arrancar los vehículos.

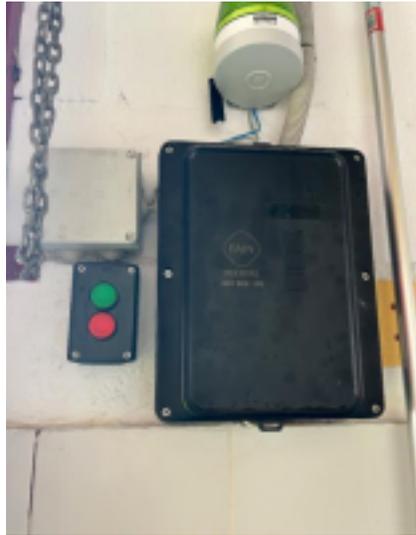
-Las puertas de emergencia presentan fallos de funcionamiento, incumpliendo el punto 6 del mencionado anexo. Una de las puertas de salida de emergencia no posee botón de paro

de emergencia como indica la normativa.

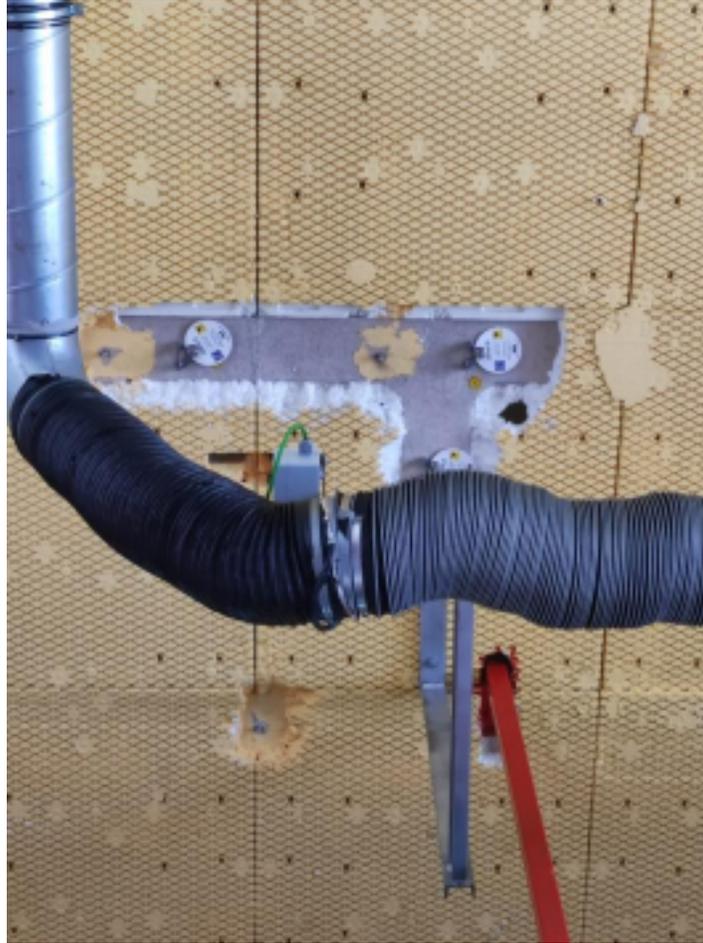
-Ausencia total de zona de prácticas de todo tipo (anclajes invalidados por el sistema de extracción de humos, no hay zona para realizar tendidos de mangueras, montaje de equipos etc...) promoviendo esta circunstancia una deficiencia formativa y un agravio comparativo con el resto de compañeros de la zona 5 así como, déficit de manejo de vehículos como auto escala y nuevos vehículos de nueva incorporación.

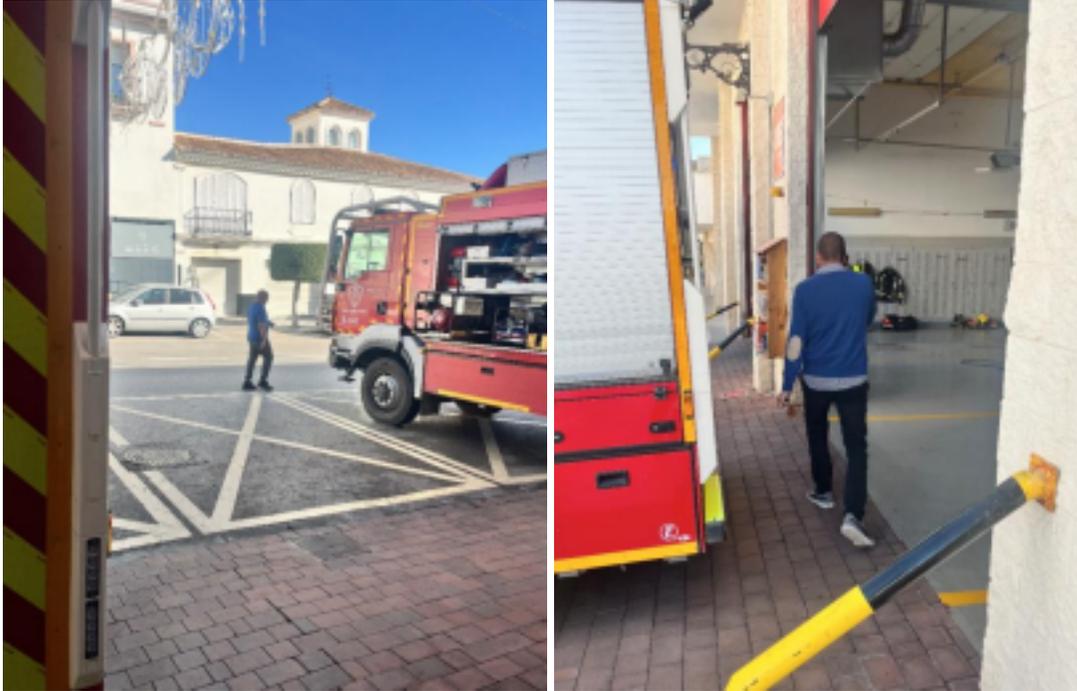
-Al entrar de guardia tenemos tremendas dificultades para aparcar el vehículo particular en la vía pública con el consiguiente riesgo de tener que irnos a una intervención sin tener aparcado el vehículo, teniendo que quitarlo vestidos ya con los epis para sacar el camión y tener que dejarlo posteriormente aparcado en la salida de emergencia del parque (ya hemos sido denunciados por la policía local alguna vez).

Paso de viandante en los momentos de revisión por delante y detrás de los vehículos con el riesgo de atropello.

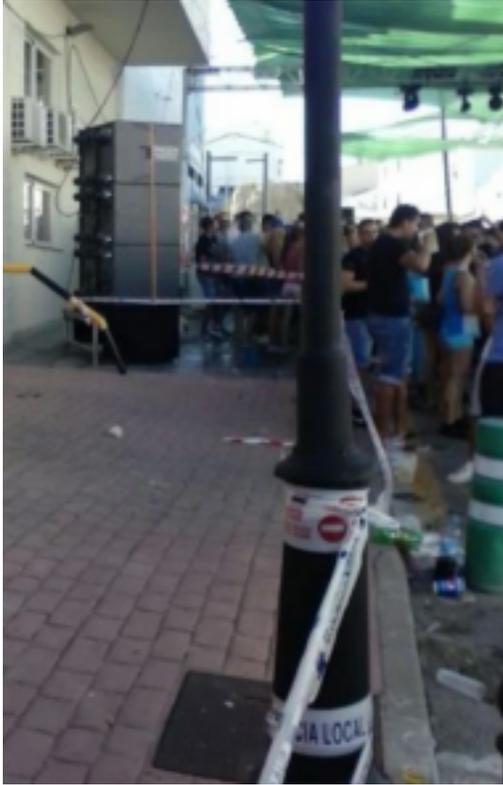
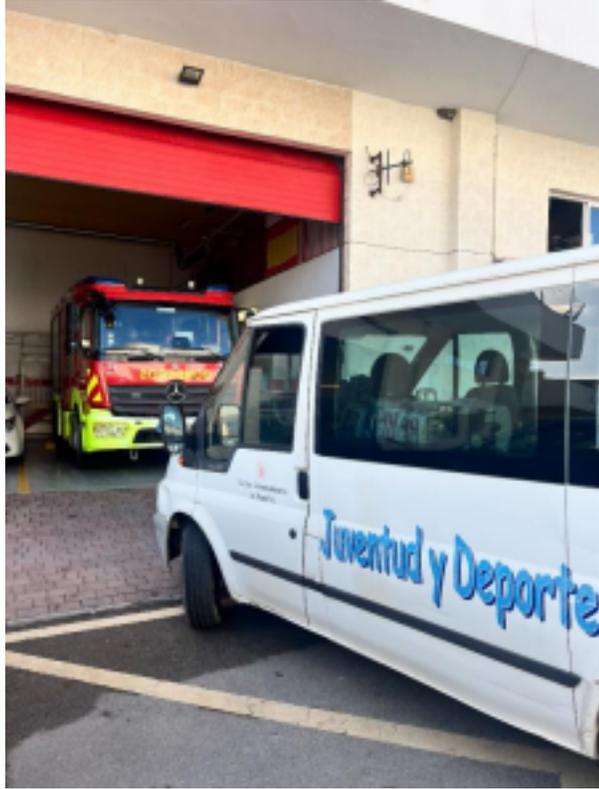
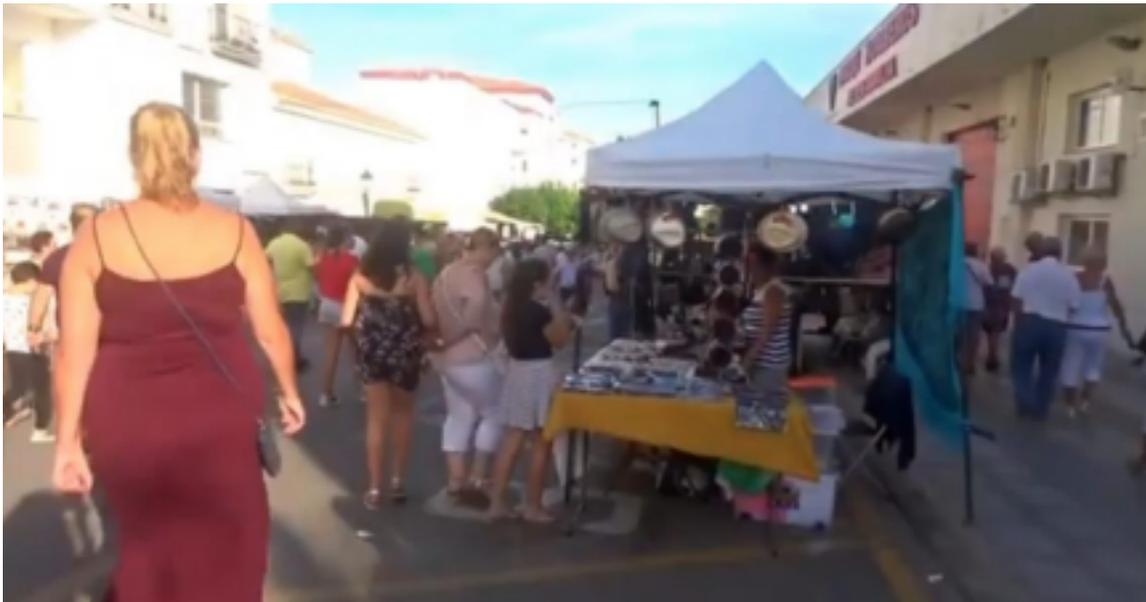
-Dificultades de todo tipo a la hora de sacar los vehículos de emergencias por la obstrucción total o parcial de las dos salidas de emergencias ya que incluso en ocasiones hemos tenido que ir personalmente a buscar al conductor del vehículo que obstaculiza la salida al supermercado de enfrente con el consiguiente retraso en la salida y tiempo de respuesta.
